# JESPERUD BOLIGSAMEIE

## **Stikkprøveundersøkelse Balkonger og terrasser**

RAPPORTENS TITTEL:	JESPERUD BRL
	Tilstandsanalyse av balkonger og terrasser i armert betong.
RAPPORT NR.:	Ø.L. 1596
OPPDRAKSGIVER:	OBOS Prosjekt AS / Jesperud brl
OPPDRAKSGFORMIDLER	OBOS Prosjekt AS v/ Bjørn Hansen og Jon Andre Ellingsen
SAKSBEHANDLER:	Bjørn Lund / Rune Kirkestuen
FAGANSVARLIG:	Olav S. Ødegård

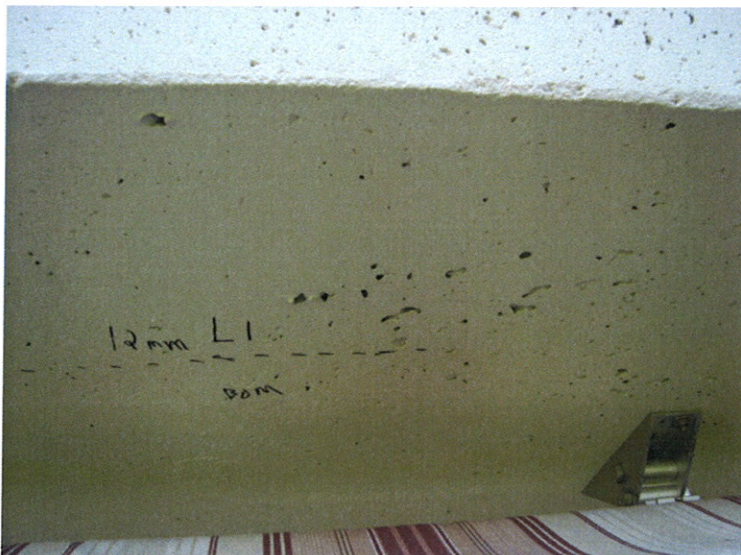
**Foto nr. 1:**  
Lokalitet 1, FB 40, terr,  
3 etg  
Armeringsoverdekning  
12 mm i tak, ingen  
synlige skader, men  
mange porer.

- Lok. 1: Malt, en del porer, 2 små bompunkt / avskallinger. Oh ved od 12 mm viser stienreir, dårlig utstøpning og tilnærmet rent jern.
- Lok. 2: Malt, ingen avflassing, ingen drypprille, få porer. Trolig monteringsjern.

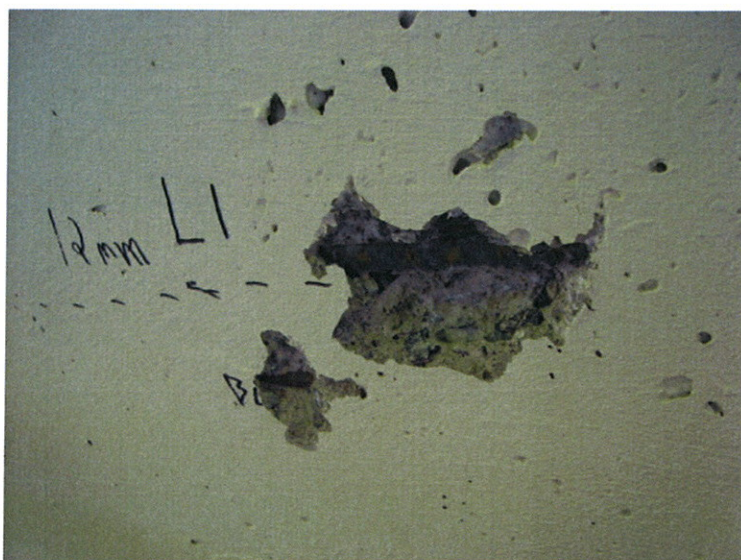
**Foto nr. 2:**  
Lok. 1 som foto 1.  
Opphugning viser  
tilnærmet ren armering  
selv om det er åpne  
porer inn til  
armeringen.  
Karbonatisering har  
delvis nådd  
armeringen.

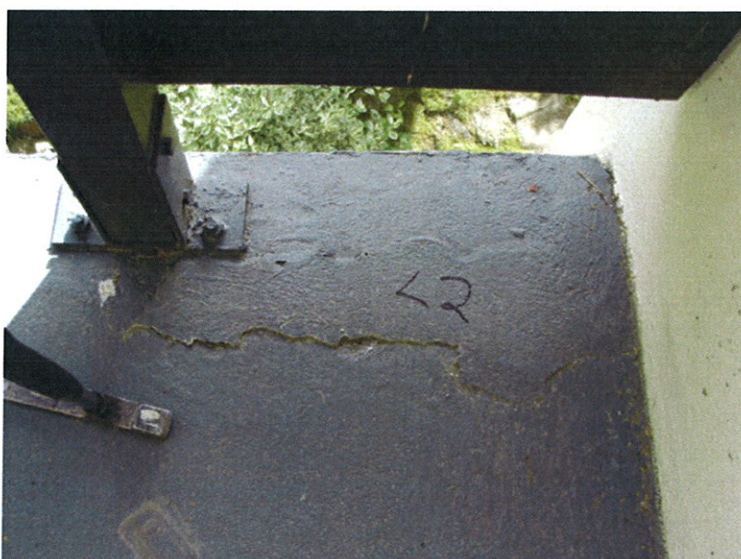
**Foto nr. 3:**  
Lok. 2, FB 44, balk, 1  
etg. Stor avskalling i  
balkong gulv.

- Lok. 1: Flislagt, malt i renne og ytre del. V – formet renne.
- Lok. 2: Malt gulv. Betydelig synlig skade i ytre del av gulv mot den ene skilleveggen. Oh viste korrodert armering som er årsak til skadene. Skaden er trolig reparert tidligere.

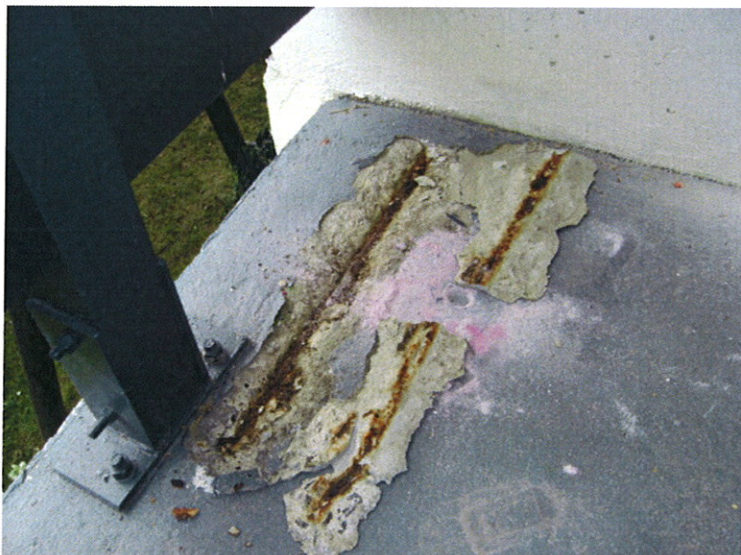
**Foto nr. 4:**

Lok. 2, som foto 3 etter opphugging av armering. Det er omfattende korrosjon på armeringen. Grunnen til utsprengningen av betongen, er at korrosjonsproduktene ( rust ) opptar mye større plass enn metallisk jern.

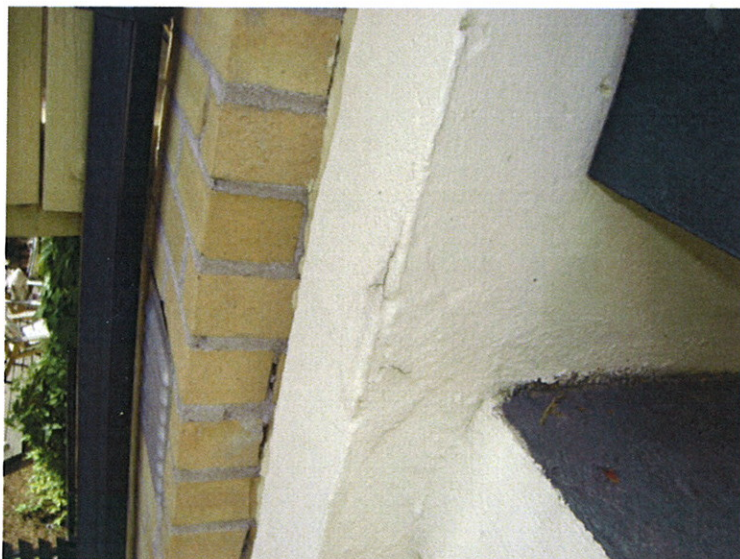
**Foto nr. 5:**

Lok. 2, FB 44, balk, 1 etg. Det er tegn til skade i ytre del av skillevegg.

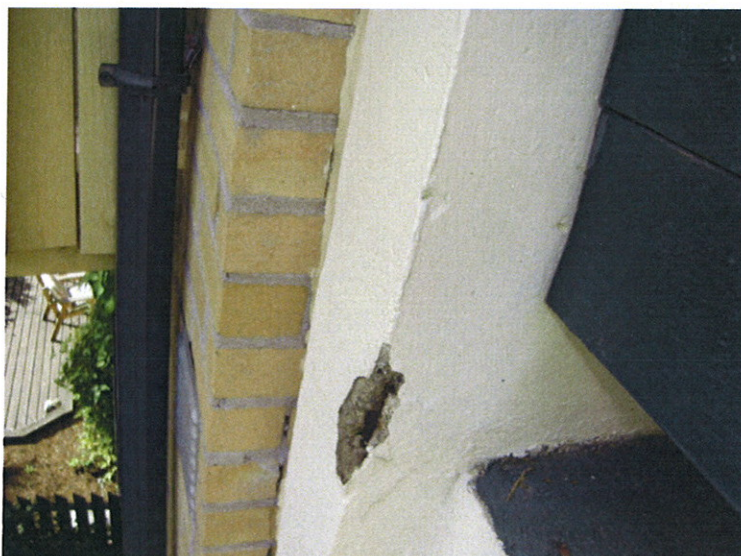
**Foto nr. 6:**

Lok. 2, som foto 5. Lett hammerbanking på betongen avdekket korroderende armering.

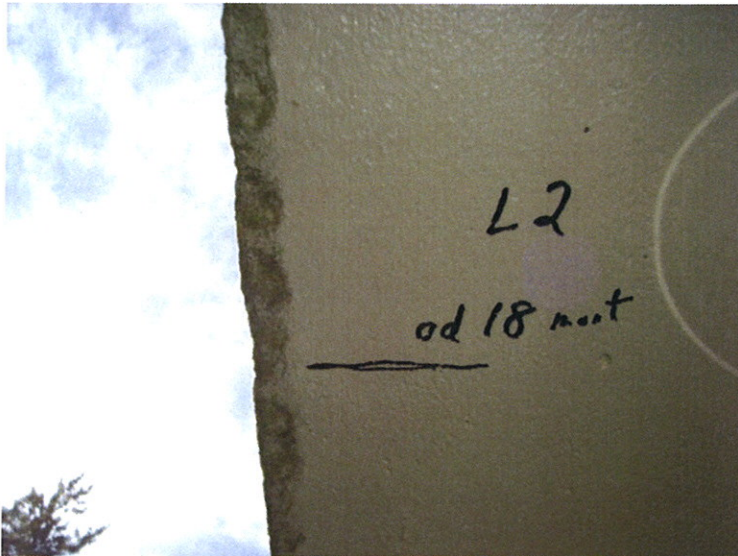
**Foto nr. 7:**

Lok. 2, I dette taket er det trolig benyttet monteringsjern. Ingen ting tyder imidlertid på at dette er benyttet systematisk.

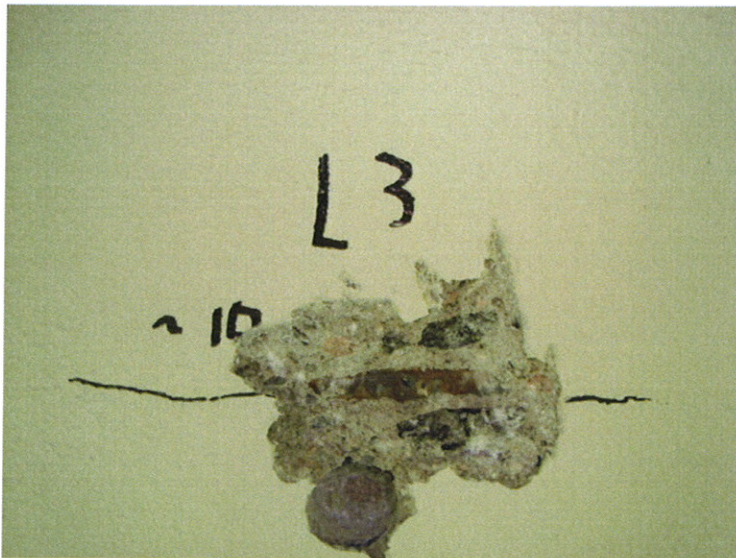
**Foto nr. 8:**

Lok. 3, FB 44, balk 3 etg. Oppmeisling til armering i tak uten tegn til synlig skade viser begynnelsen av korrosjon.

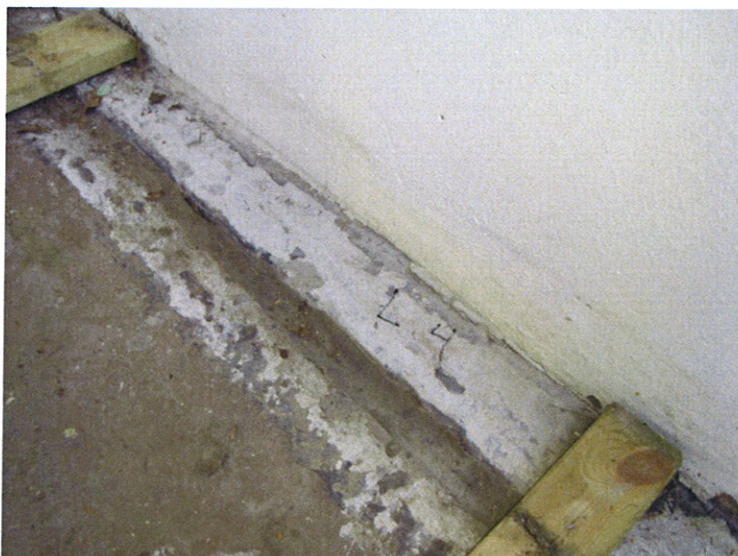
**Foto nr. 9:**

Lok. 4, FB 44, terr, 2u etg, gulv. Det skal normalt være en enkel dilatasjonsfuge inn mot vegg, men her er det laget en stor fuge "langt" ut på gulvet.

- Lok. 3: Gamel slitt maling. Dilatasjonsfuge av gammel type inn mot ene skillevegg.
- Lok. 4: Begrenset tilgjengelighet pga trelemmer. Dilatasjonsfuge "langt ut på gulv" trolig pga unøyaktig bygging.

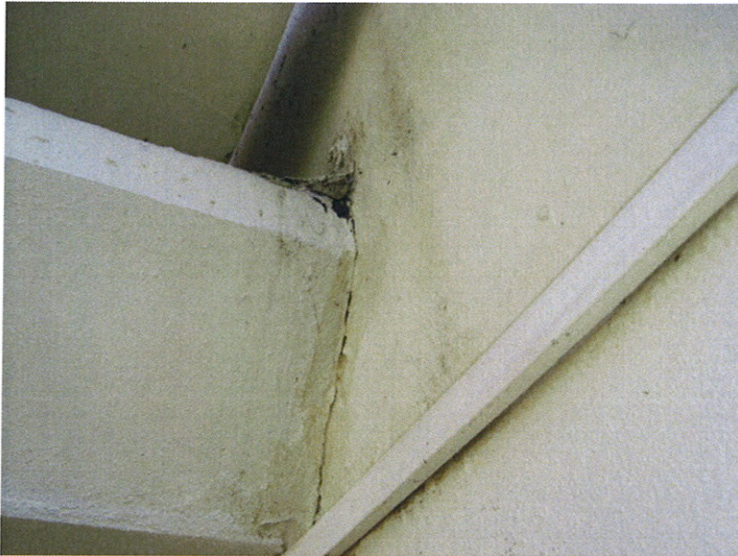
**Foto nr 10.**

- I tak og vegger er det generelt lite malingsavflassing, men det forekommer.
- Helhetsinntrykket er at balkongene og terrassene har få synlige skader ut fra bygningenes alder, men i de undersøkte enheter var det dog relativt lett å finne betongavskalling over korrodert armering i gulv, tak og vegg.  
( foto nr. 3,4,5,6,8,15,16 og 17 )
- Dilatasjonsfuger med skader og sprekker inn mot skillevegger i varierende omfang, (foto 10)

Typisk sprekk / riss i overgangen mellom dekkeforkant og skillevegg. Dette er en "normal" Selvaag dilatasjonsfuge.

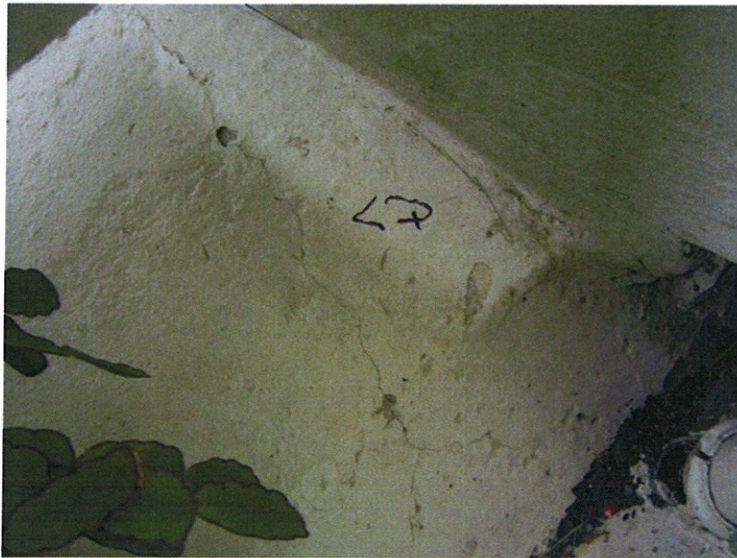
**Foto nr 11.**

Riss i overkant dekke inn mot skillevegg. Dette er typisk for de fleste terrasser / balkonger bygget på denne måten.

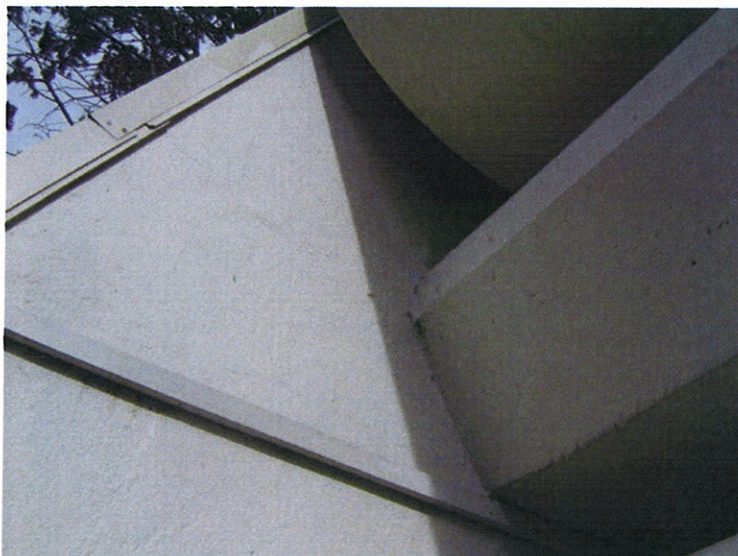
**Foto nr 12.**

Eksempel på typisk riss fra dekkeforkant og ut gjennom skillevegg til ytterkant vegg.

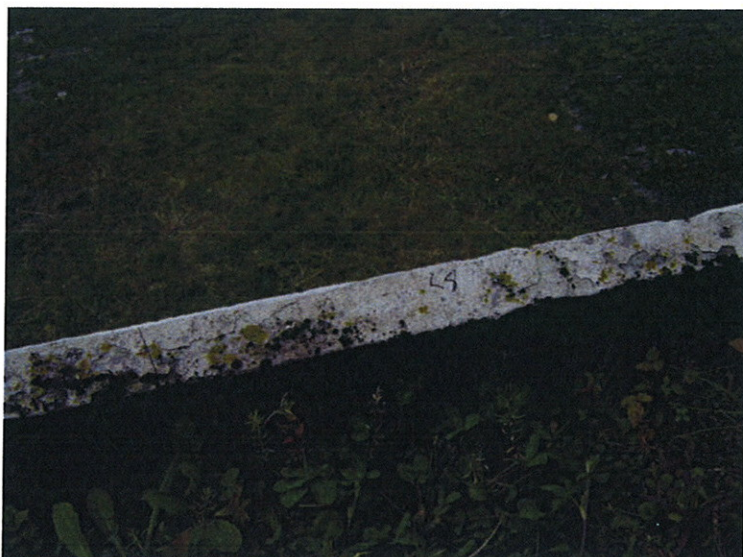
**Foto nr 13.**  
Toppen av blomsterkasser er vanligvis "rufsete" som her med avskallet maling, noe frostskaader og mye begroing.

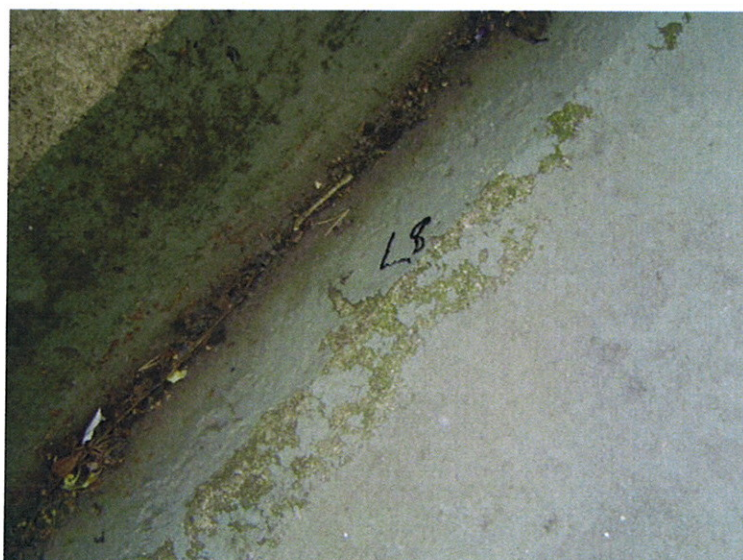
- Gulvene har i varierende omfang overflatebehandling, alt fra gammel slitt maling, til nymalte gulv og fliser. ( foto 2 og 14 )

**Foto nr 14.**  
Mange gulv har gammel slitt maling.

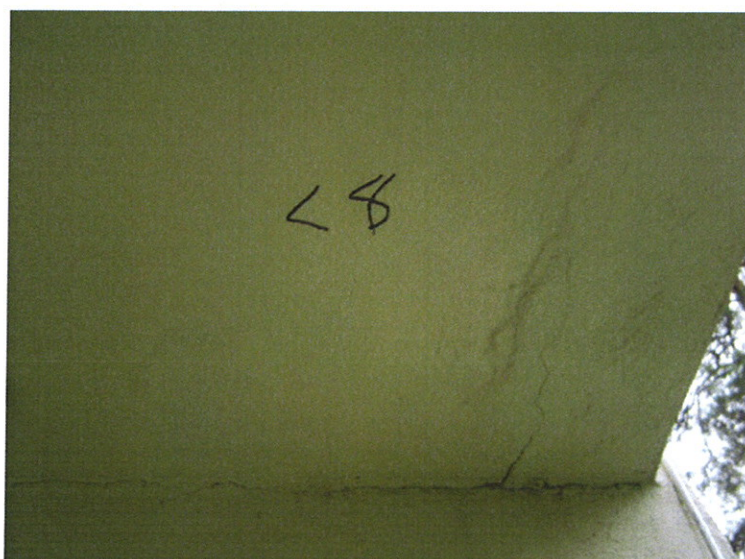
**Foto nr 15.**  
Lok 8, FB 24, terr, 1 etg  
Gammel reparasjon i tak og indikasjon på ny skadeutvikling.

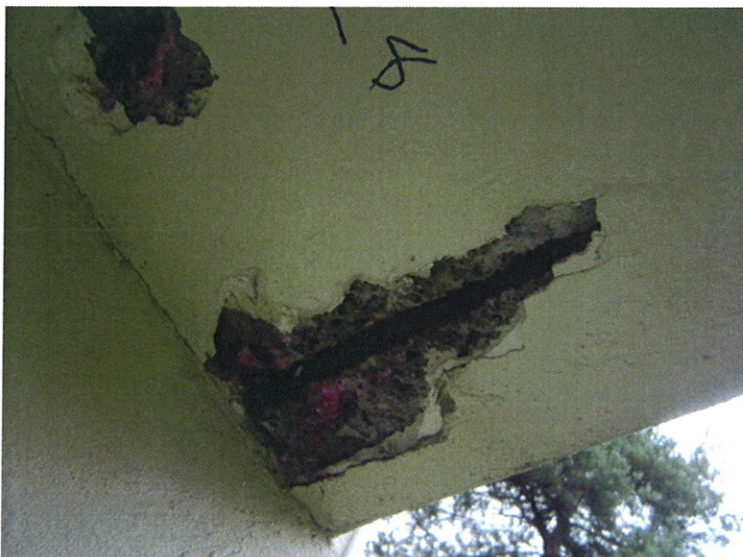
**Foto nr 16.**

Samme lok som foto 15 etter lett meisling. Det er betydelig armeringskorrosjon i den gamle reparasjonen som ikke har vært vellykket.

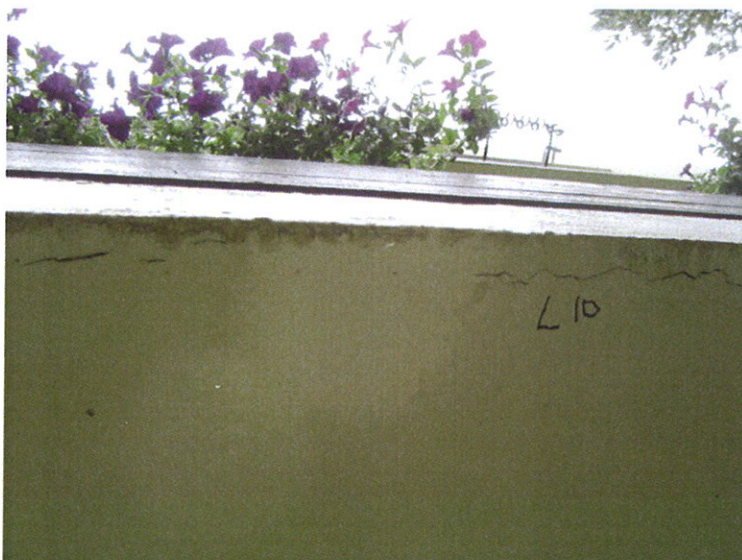
**Foto nr 17.**

Lok 10, FB 52, balk 1 etg. Riss indikerer korrosjonsskader i hele dekkeforkanten / ytre del av tak. Lett meisling bekreftet dette. Her er hele hjørnet skadet.

- Lok. 10: Skade i forkant av dekke i form av riss med bom ble hugget løs. Armering med Od 7 – 10 korroderer. Malingsavflassing i forkant.
- Lok. 11: Ingen synlige skader. Oh viste jern med od 10 – 11 med små rustprikker på kammene.

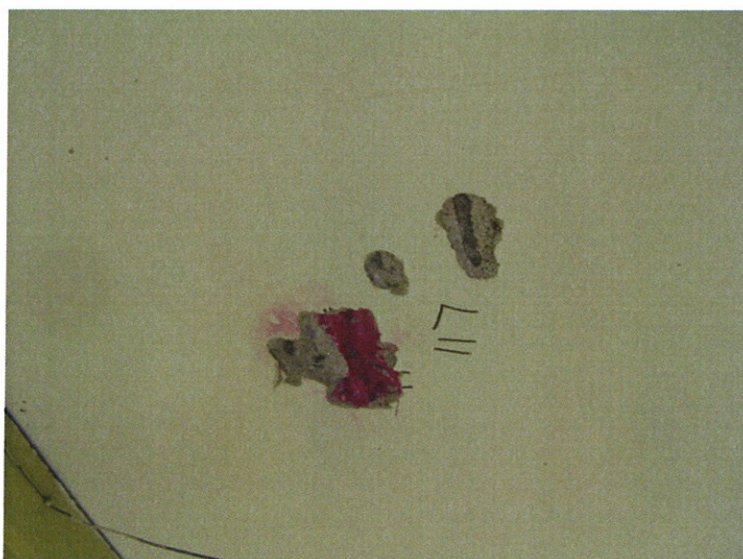
**Foto nr 18.**

Lok 11, FB 52, terr, 4 etg. Eksempel på armering som er tilnærmet ren for rust selv om overdekningen er lav.
