JESPERUD BOLIGSAMEIE

Stikkprøveundersøkelse - betong

1096 JESPERUD BOLIGSAMEIE- GARASJEANLEGG

RAPPORTENS TITTEL: JESPERUD BOLIGSAMEIE
Begrenset stikkprøveundersøkelse av
garasjeanlegg i armert betong

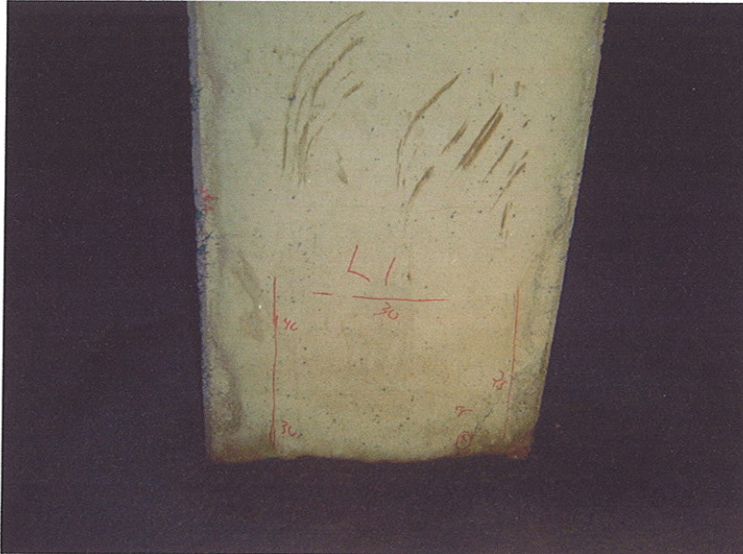
Foto nr. 1:
Lokalitet 1, søyle i kulvert, valgt pga ingen tegn til skader i bunn.

Lok. 1: Ingen synlige skader før oh. Oh i bunn ved od 25 mm viste korrosjon.

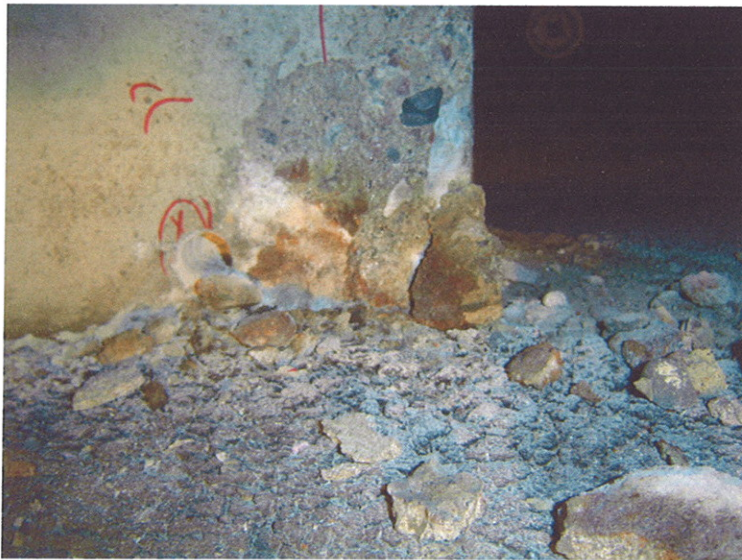
Frimeisling av armering i bunn av begge søyler viste omfattende korrosjon. I lok 1 var dette ikke synlig før oppmeisling (foto 1 og 2). I lok 2 er det store skader i bunn av søylen og en statiker bør vurdere om betongens tverrsnittsreduksjon pga avskallinger er så store at det har bæremessige konsekvenser.

Foto nr. 2:
Lokalitet 1, opphugning viser korroderende armering i bunn av søyle selv om ingen synlige skader var å se før opphugging.

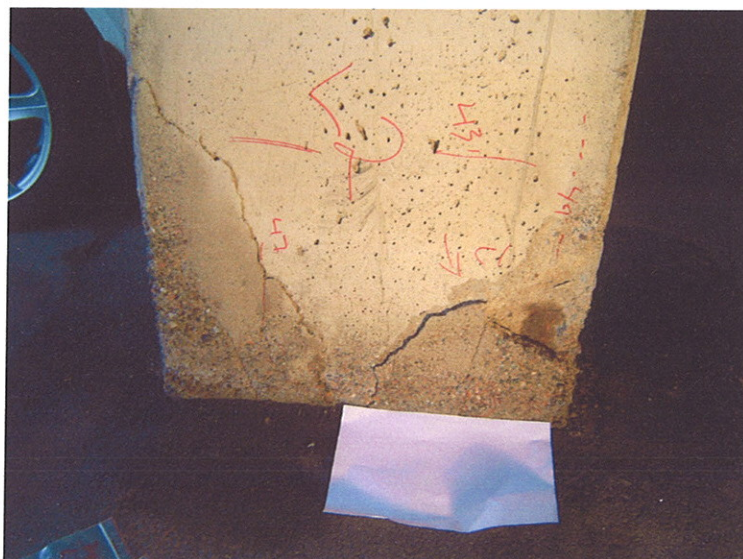
- Noe synlig korroderende armering og avskalling av betong i bunn av søyler, samt lokalt på vegger (foto 3 og 9)
- Lokalt uten synlige tegn til skader (foto 1 og 6)
- Skade på søyle / veggssystem på utvendig fasade i overgang kulvert / blokk (foto 10)

Foto nr. 3:
Lokalitet 2, søyle med synlige skader i form av riss og avskallinger

Lok. 2: Tydelige tegn til skader. Oh viste betydelige korrosjon. Det er så store skader at statiske forhold bør vurderes.

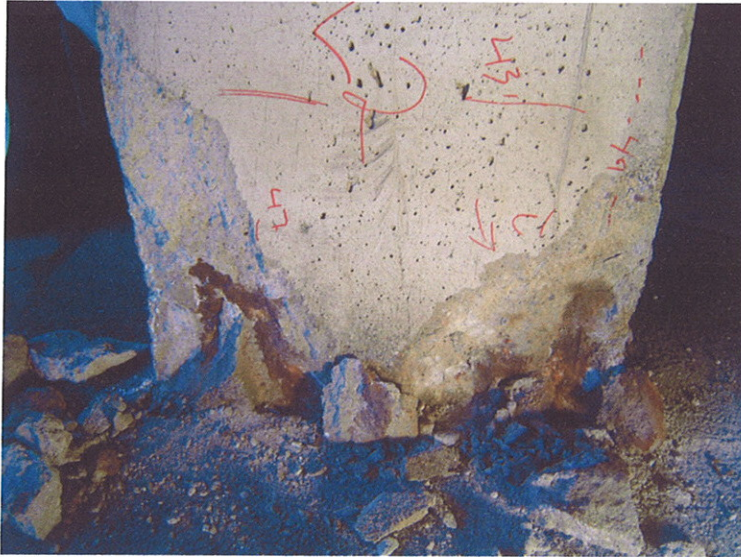
Foto nr. 4:
Lokalitet 2, opphugning
viser armering med
meget omfattende
korrosjon. Armeringen
ligger neste 5 cm inn i
betongen.

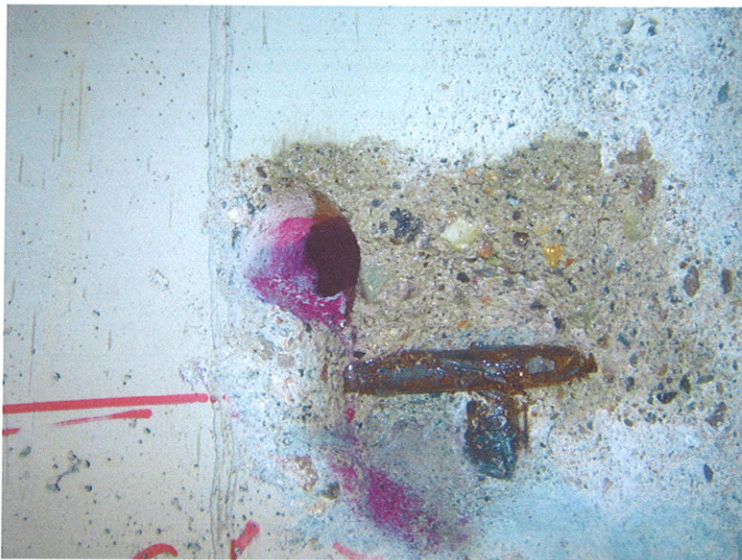
Foto nr. 5:
Lokalitet 2, søyle i
brysthøyde.
Oppmeisling viser at
armeringen har lokal
overflatekorrosjon.

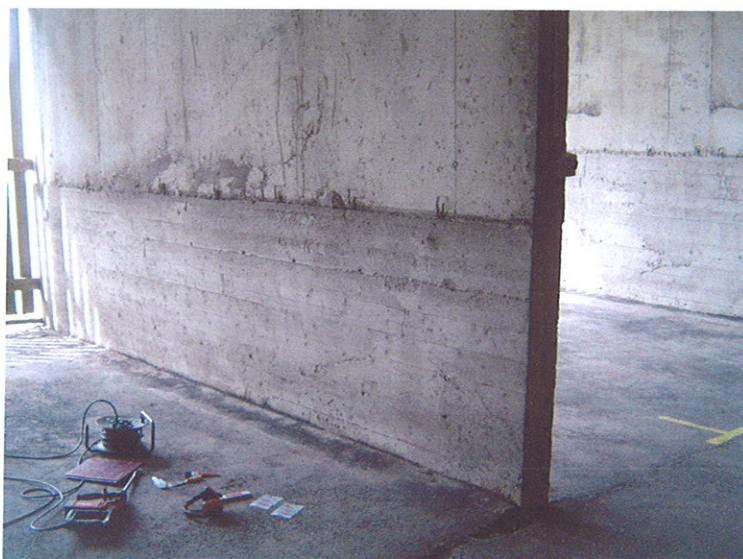
Foto nr. 6:
Lokalitet 3, Fundament
under skillevegg. Dette
er eksempel på et
uvanlig høyt
fundament.

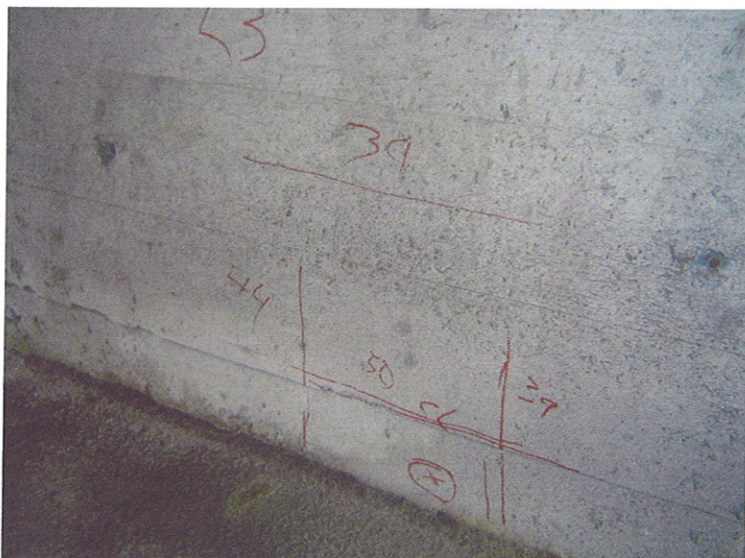
Foto nr. 7:
Lokalitet 3,
Armeringsføring i
fundament, ned mot
bakkenivå. Legg også
merke til markering av
plass for uttak av
kloridprøve.

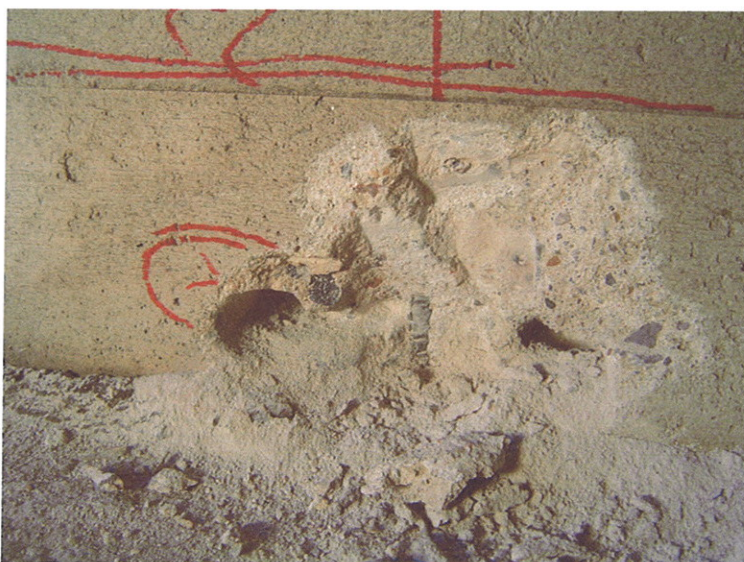
I lok 3 (bunn av høyt fundament) avdekket oppmeislingen rent jern, men kloridinitiert korrosjon er av en slik karakter at armeringen kan være korrodert rett i nærheten uten at dette har gitt avskallinger. (foto 8).

Foto nr. 8:
Lok 3. Oppmeisling til
vertikaljern viser ren
armering.

Lok. 3: Det er ikke synlige skader i området. Oh viste ren armering (Od 39mm). Dette er ikke vegg men et høyt fundament, ca 1,5 m.

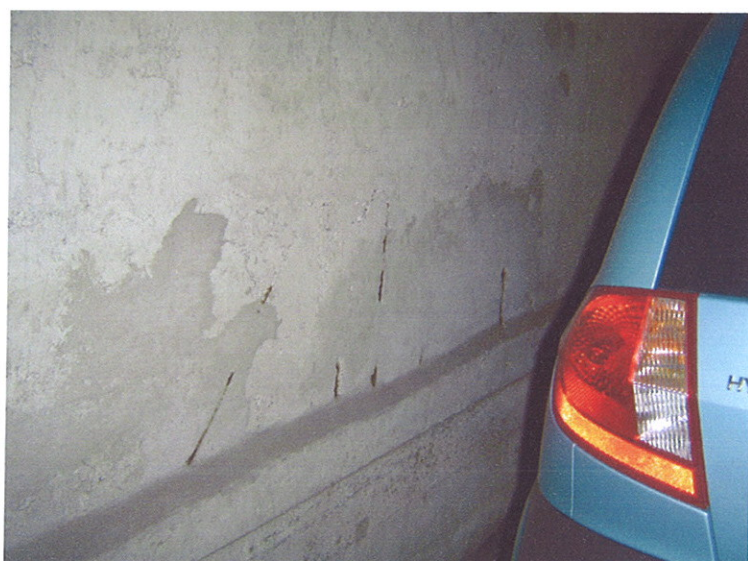
De ovennevnte verdier er målte verdier i stikkprøveundersøkelsen, men det ble også registrert armering "i dagen" slik som vist på foto 9.

Foto nr. 9:
I lok 4, vegg fant vi ikke
armering, men viser
eksempel på en annen
vegg hvor armeringen
ligger helt ut i dagen.

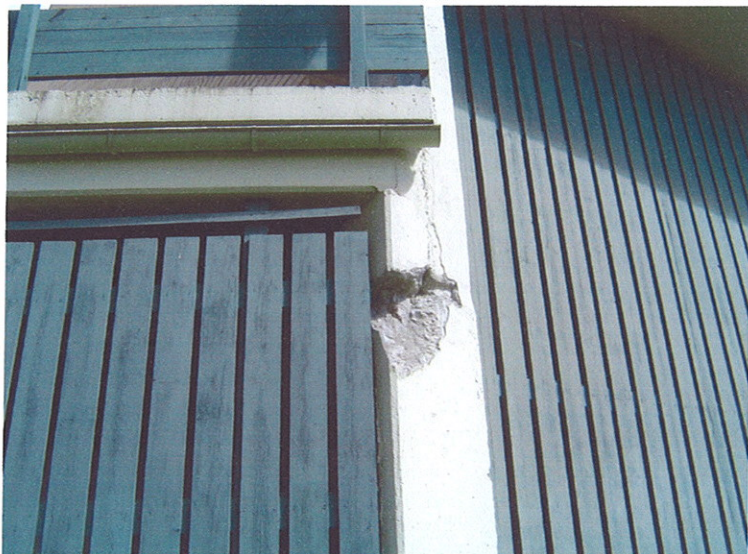
Foto nr 10.

I hjørne mellom kulvert og blokk er det en stor knusningsskade. Statiker bør vurdere denne mhp sikkerhet.

I tillegg bør en statiker vurdere skade som er registrert på utvendig overgang mellom kulvert og blokk som vist på foto 10.

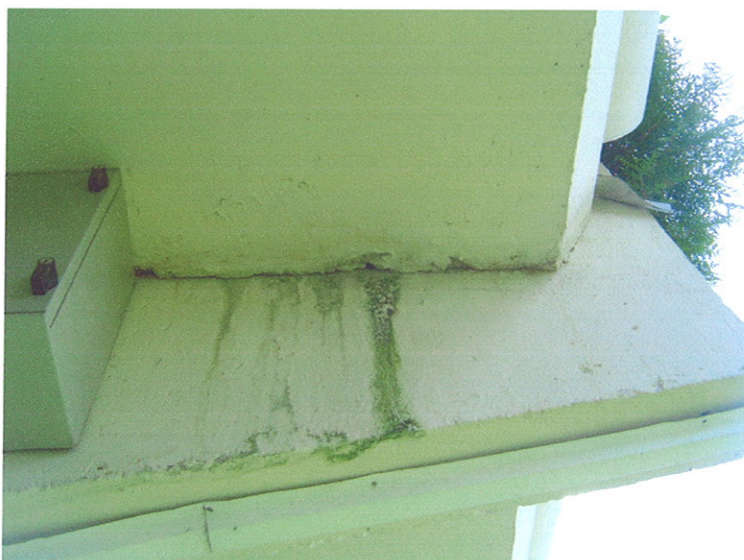
Foto nr 11.

På oppfordring av en styrerepresentant foretok vi også en enkel utvendig befaring og fant flere eksempler på at det er lekkasjer i forbindelse med dialtasjonsfugene. Disse bør undersøkes nærmere.

På oppfordring vedlegger vi også foto av overgang mellom terrassedekker og vegger hvor der er dilatasjonsfuger med lekkasjer. Disse bør undersøkes nærmere.
