JESPERUD BOLIGSAMEIE

Supplerende undersøkelser av balkonger og terrasser i armert betong

Ødegård og Lund AS

Oktober 2010

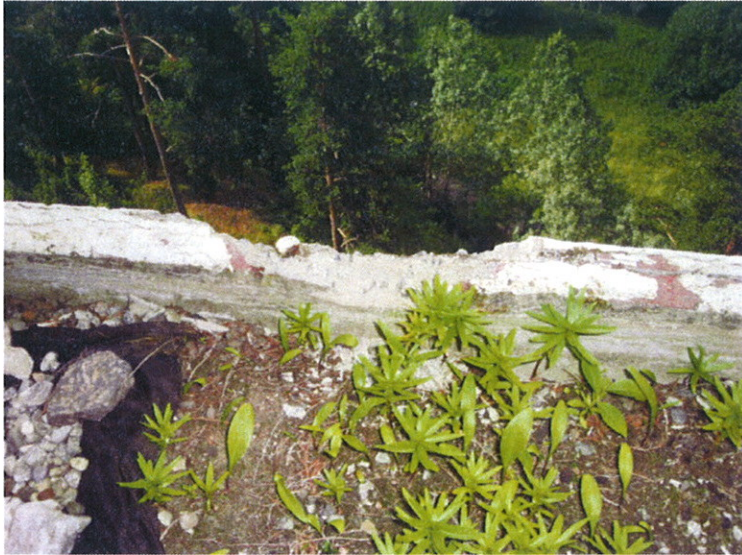
**Foto nr. 1:**

Lokalitet 1, Balkongen ble undersøkt som lok 1, men etter ønske fra beboer så vi også på terrasseside – blomsterkasse. Dette er eksempel på blomsterkasse som må skiftes pga frost. Denne type skade er ikke reparerbar.

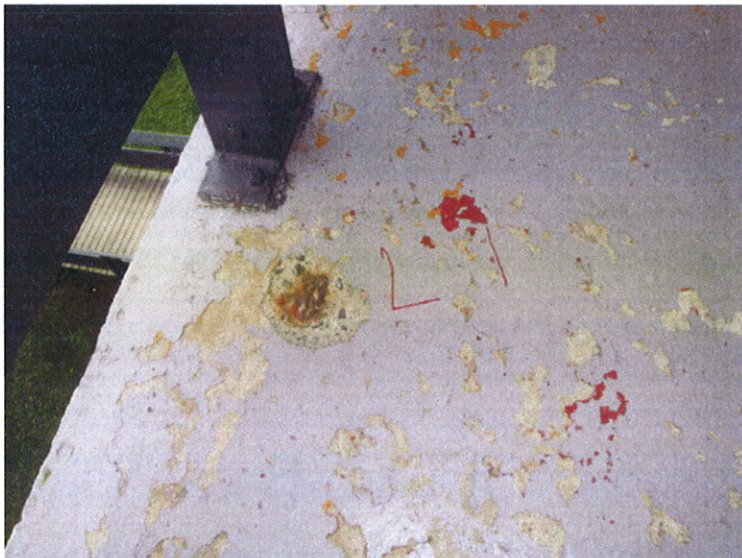
**Foto nr. 2:**

Lok. 1 Gulv med en avskalling pga armeringskorrosjon samt omfattende avflasset maling.

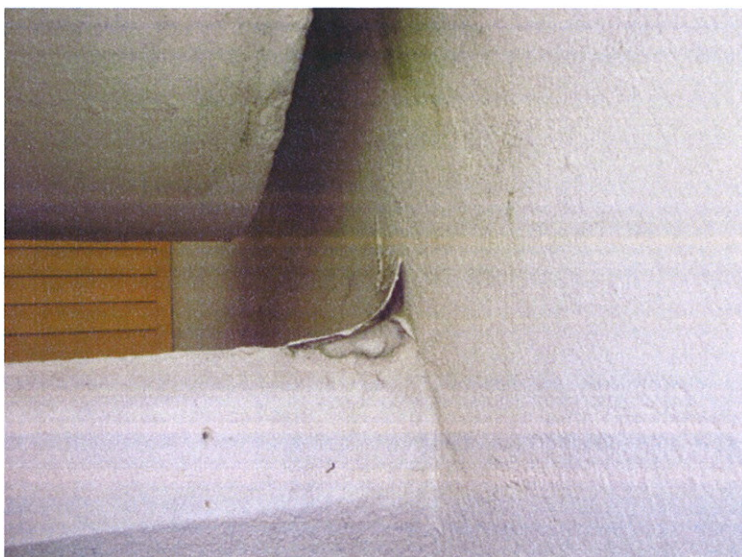
**Foto nr. 3:**

Det er stedvis etablert fugebånd, hovedsakelig over dilatasjonsfuger, men også i andre lokaliteter som f. eks her, mot gavl terrasseside lok 2.

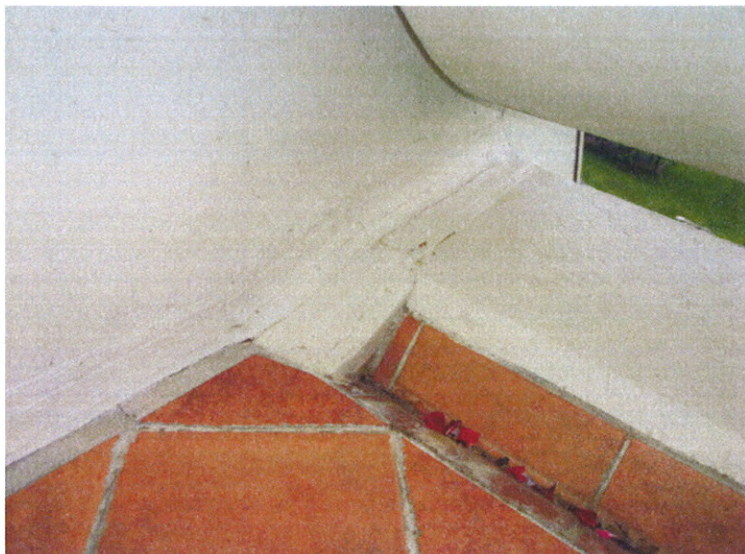
Foto nr. 4:
Lok. 2, Ved gulv er det tilsynelatende ikke etablert elastisk dilatasjonsfuge.

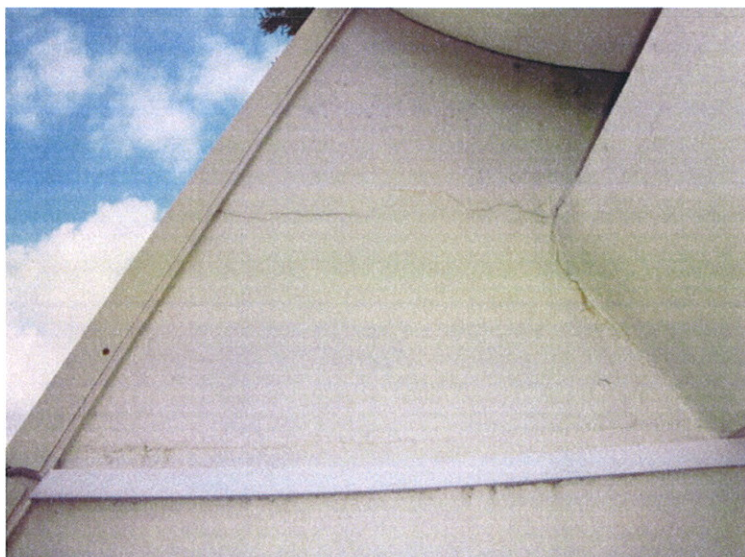
Foto nr. 5:
Lok. 2, Typisk riss i skillevegg ut for dekkeforkant.

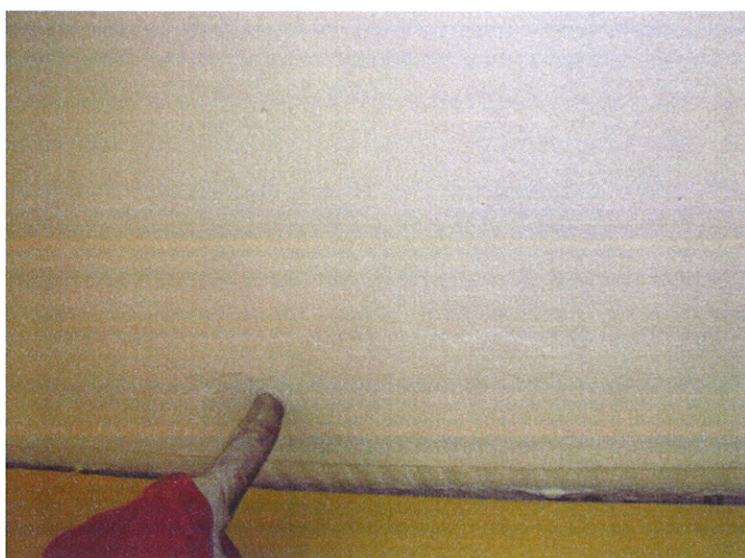
Foto nr. 6:
Lok. 2, Skade i tak på terrasseside hvor det er en liten utbuling som indikerer bakenforliggende armeringskorrosjon.

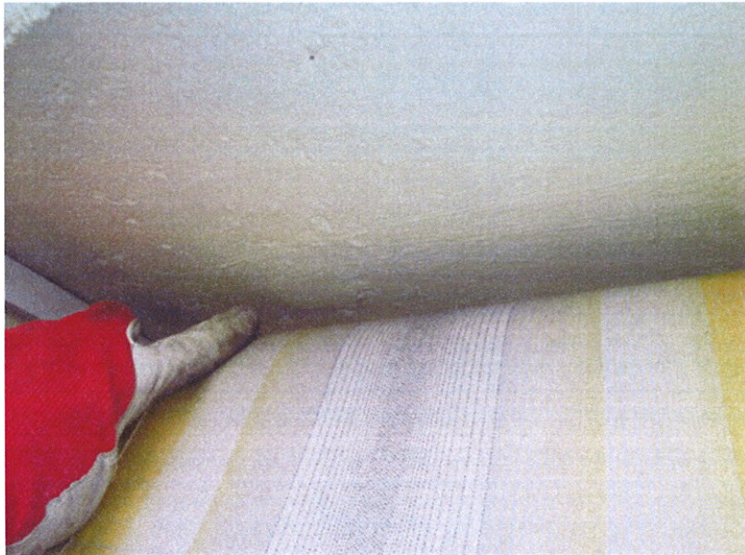
Foto nr. 7:
Lok. 2, Tilsvarende
liten utbuling pga
armeringskorrosjon bak
markise.

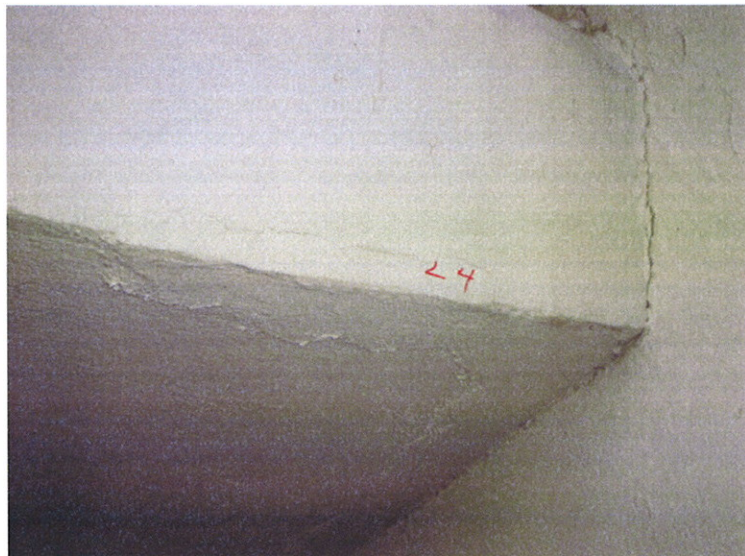
Foto nr. 8:
Lok. 4, Begynnende
skade i form av riss
pga armeringskorrosjon
i dekkeforkant.

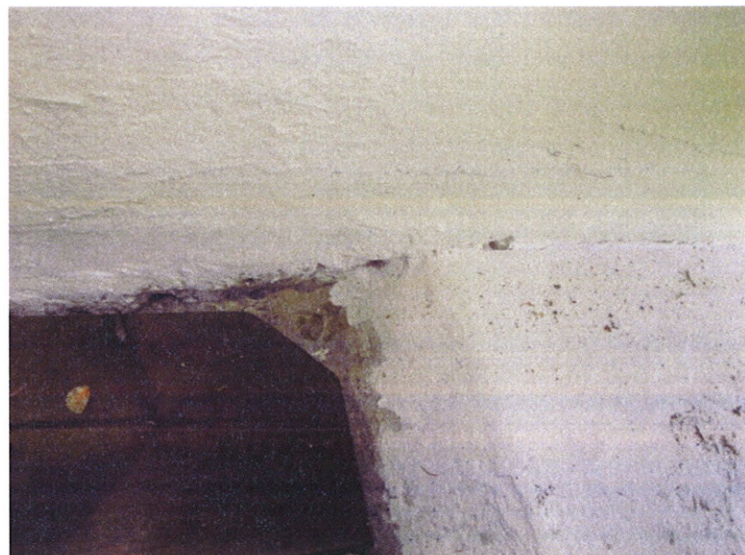
Foto nr. 9:
Lok. 4, Dilatasjonsfuge
uten sikring.

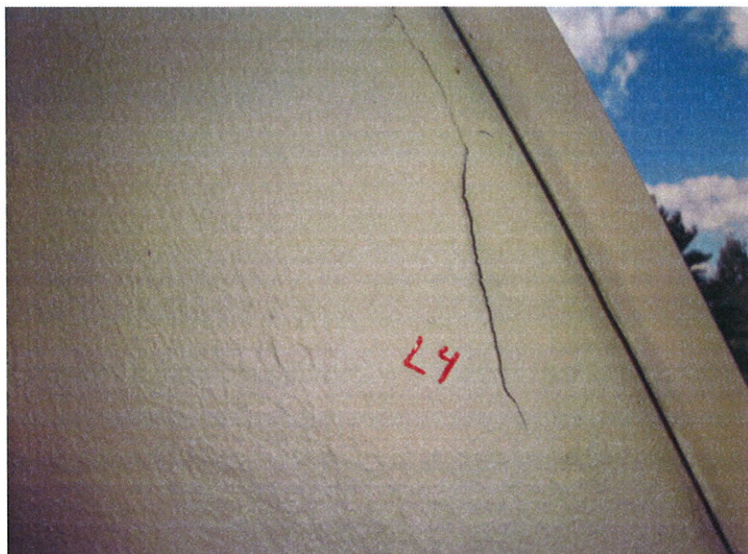
Foto nr 10.
Riss / sprekk i maling / puss lag på skillevegg. Der malingen er så tykk bør den fjernes i helhet.

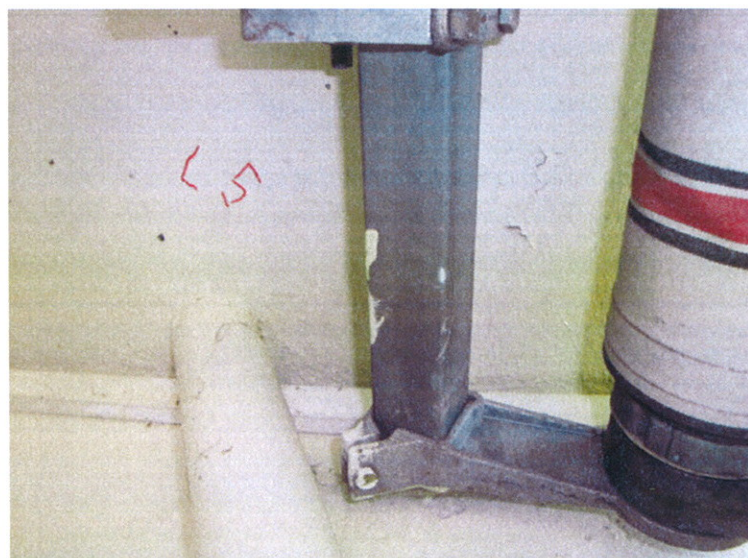
Foto nr 11.
Lok 5. Litt malingsavflassing nær nedløpsrør indikerer lekkasje ved slukområde i ovenliggende terrasse.

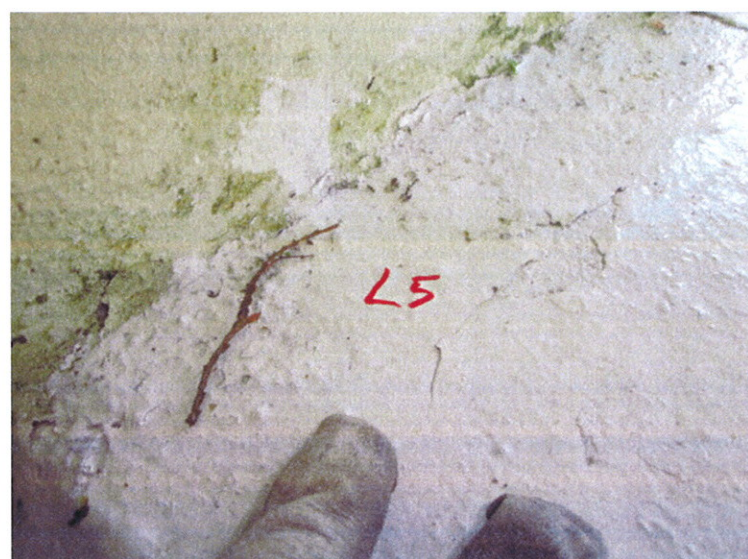
Foto nr 12.
Lok 5. Epoxymaling med lokale skader / avflassing.

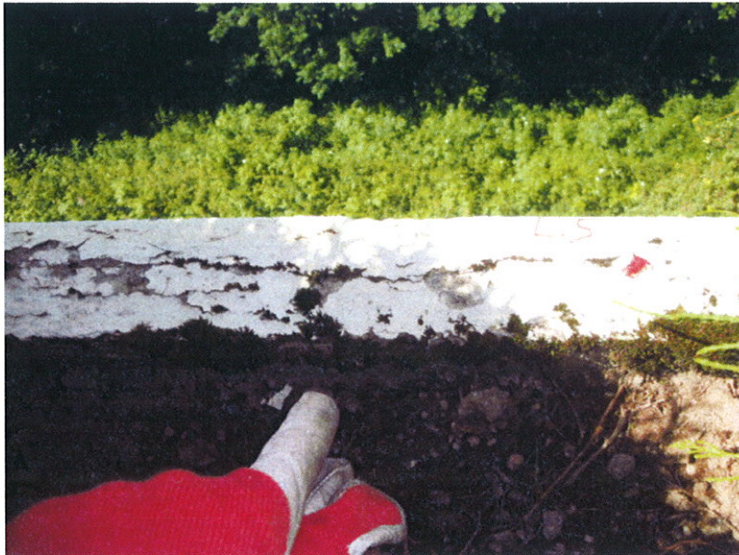
Foto nr 13.

Lok 5. Toppen av blomsterkasser er opprisset og indikerer begynnelsen av frostskaider.

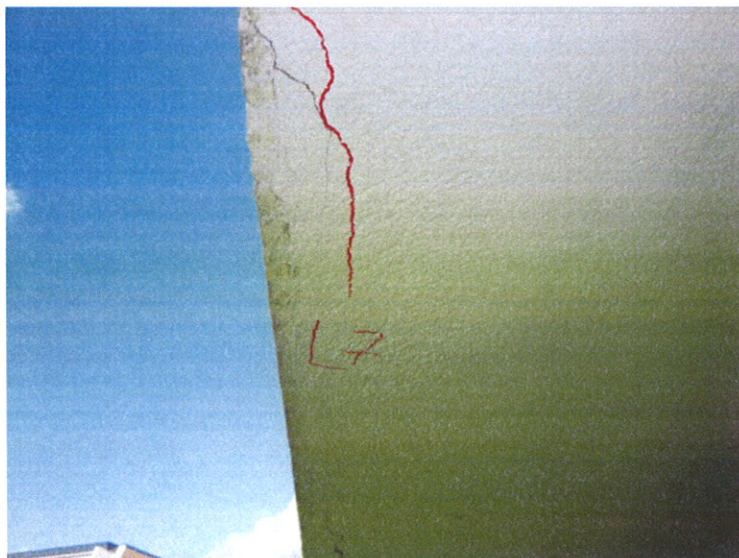
Foto nr 14.

Lok 7 balkong. Typisk tegn til korrosjonsskader i ytre del av tak.

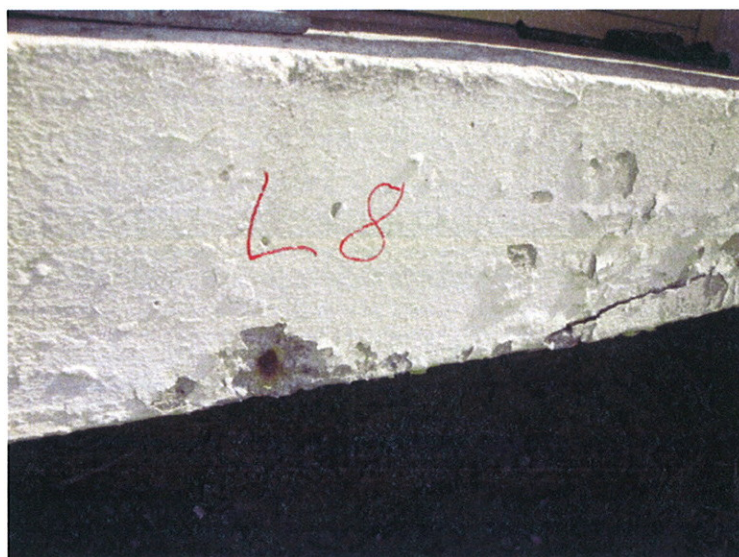
Foto nr 15.

Lok 8, Dekkeforkant balkonggulv. Både utstikkende armering med avskalling og langsgående jern som korroderer.

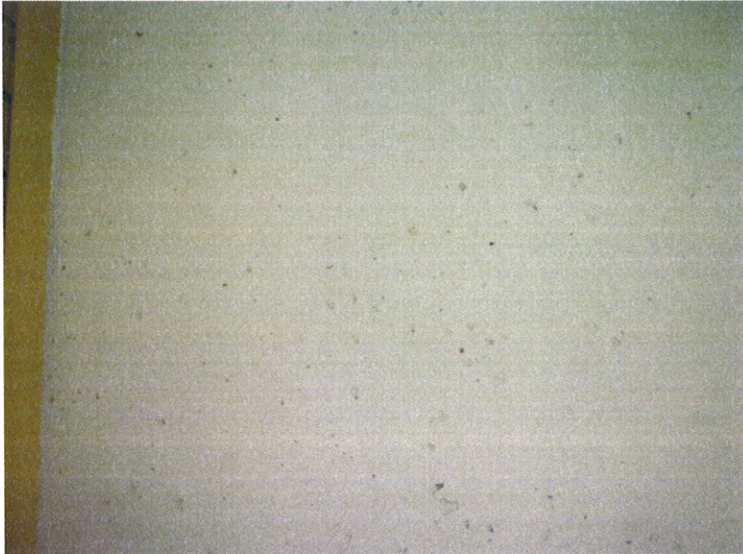
Foto nr 16.
Lok 8. Typisk skillevegg med mange porer, men uten synlige skader.

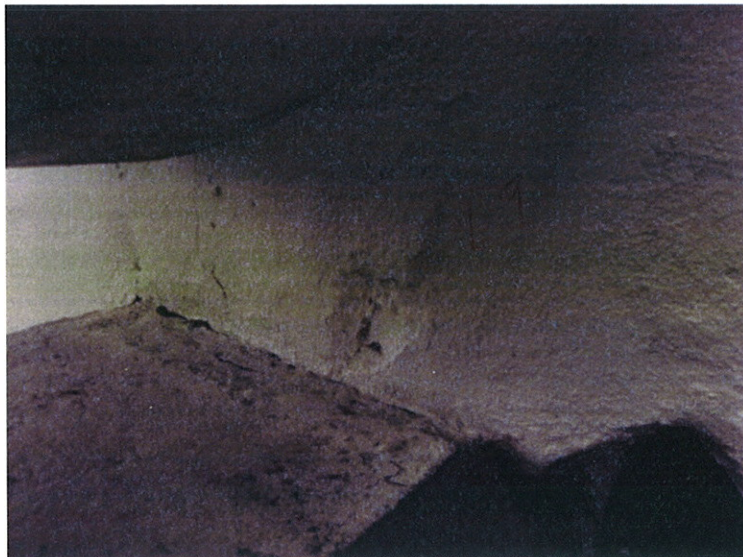
Foto nr 17.
Lok 9. Liten synlig skade i skillevegg under blomsterkasse.

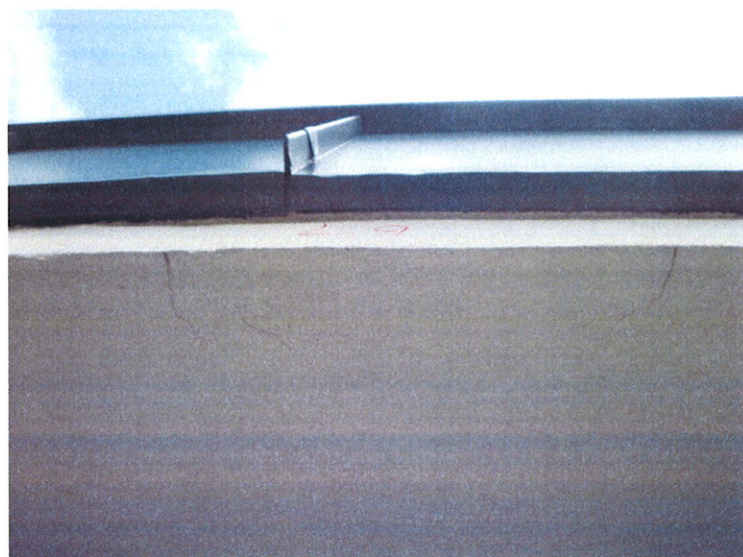
Foto nr 18.
Lok 9. Etter sigende gammel reparasjon som enten sprekker opp pga feil utførelse, eller utvikling av ny bakenforliggende skade.

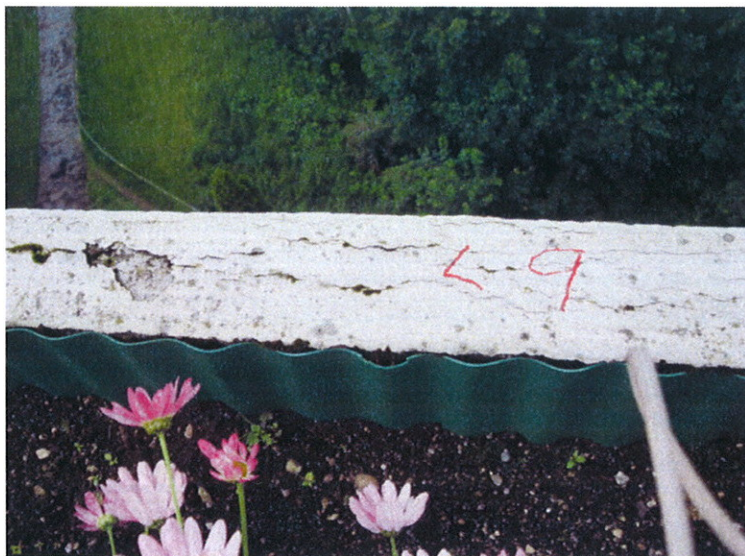
Foto nr 19.
Lok 9. Typisk indikasjon på frostska-der i blomsterkasse.

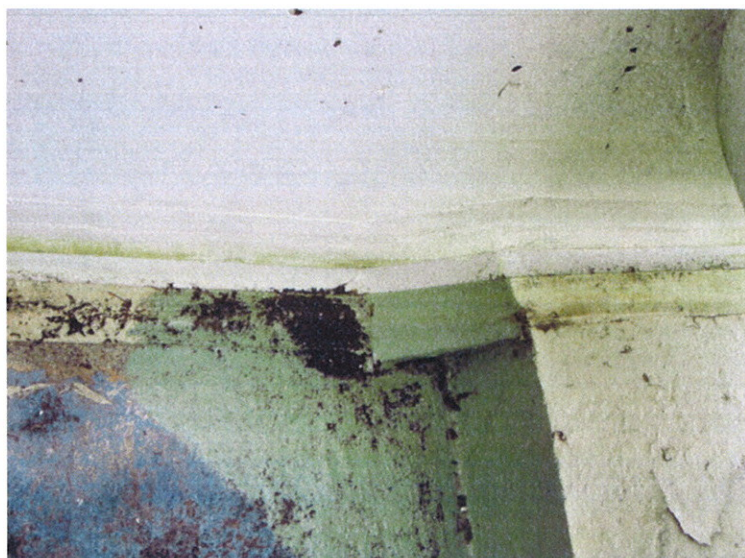
Foto nr 20.
Lok 9. Dilatasjonsfuge m. fugebånd mot gavelvegg

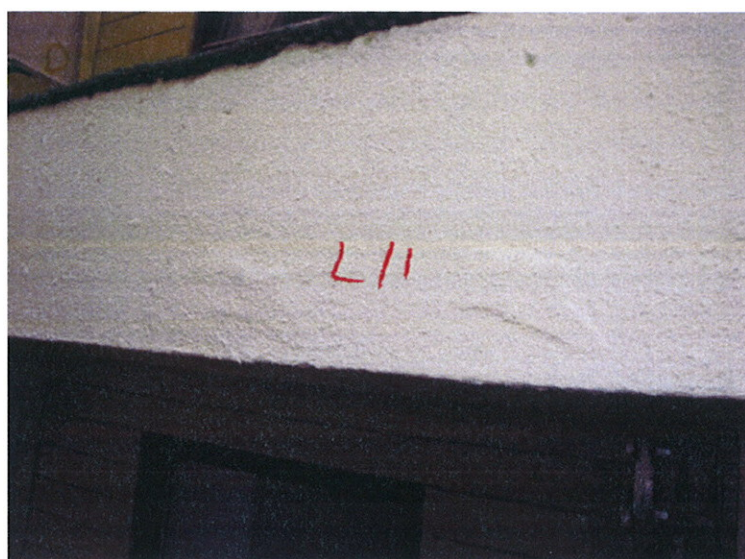
Foto nr 21.
Lok 11. Dekkeforkant med avskallinger, trolig over utstikkende armeringsjern.

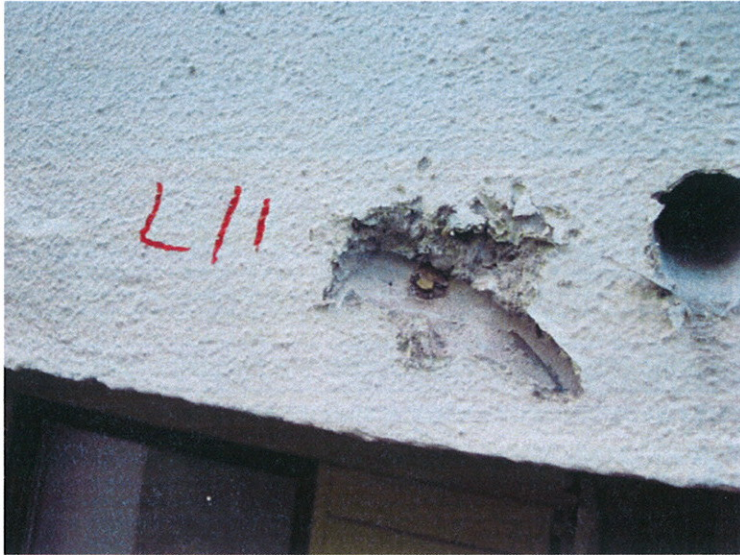
**Foto nr 22.**

Lok 11. Lett "boring" over skade indikerer at dette er en gammel reparasjon hvor skader er utviklet på nytt.

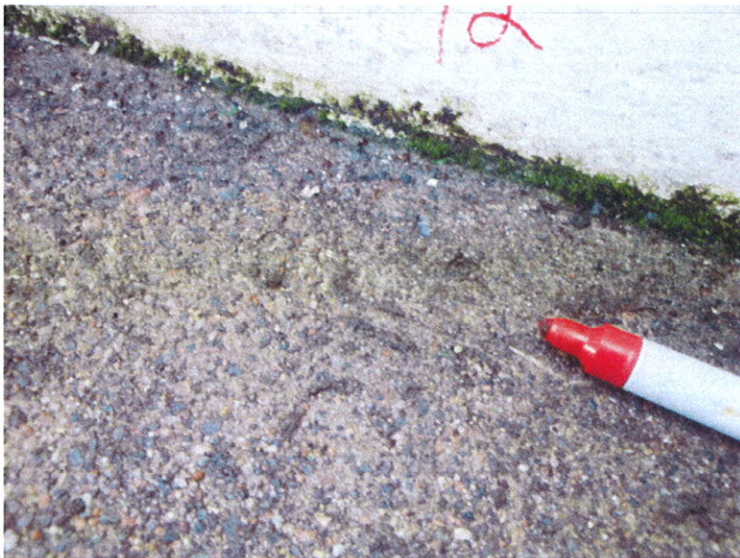
**Foto nr 23**

Lok 12. Typisk tegn til begynnende frostskafer på gulv. Teppelagte gulv gjør at fukt blir stående.

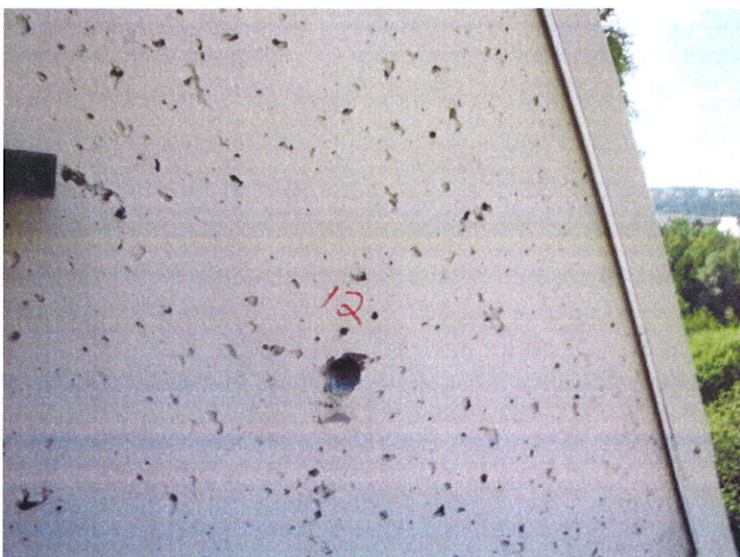
**Foto nr 24.**

Lok 12. Eksempel på skillevegg med mange porer, men uten synlige skader.
